**Lavori di Restauro e conservazione su beni storico-artistici
Oggetto:Restauro di 10 dipinti su tela, 6 sculture lignee,1 dipinto su tavola , 1 scultura in marmo**

Lotto n.10 Diocesi di Reggio Calabria –Bova

RELAZIONE TECNICA DEL RESTAURO

MADONNA IMMACOLATA FRA S.FRANCESCO E S.GIUSEPPE

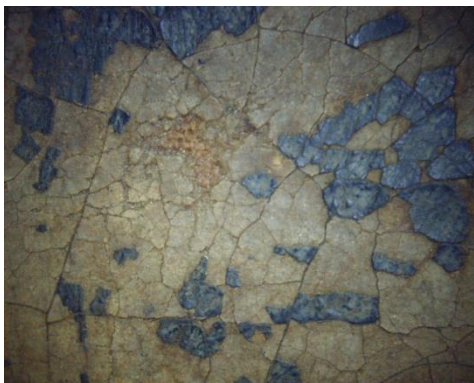
Fig1

Gli strati pittorici sono interessati da problemi di coesione, ma, soprattutto, di adesione dovuti a variazione di umidità: sono evidenti fenomeni di slittamento del colore sulla preparazione; un' esempio di tale situazione è presente sulla veste di S.Giuseppe in cui la preparazione ha mantenuto la corretta adesione al supporto, ma non quella allo strato pittorico.(fig.1 foto in macro)

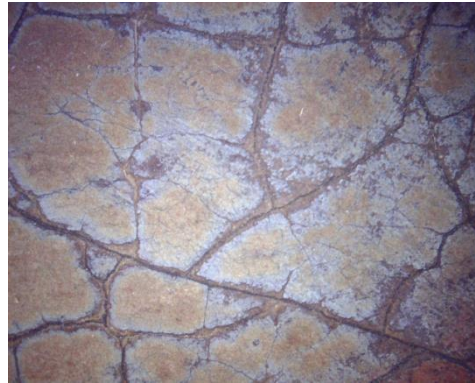
Fig.2

E' da notare la differenza di spessore e pastosità del film pittorico; in alto a sinistra del dipinto lo strato del colore sembra essere più consistente, in altre zone, è di spessore più sottile, e in altre aree ancora appare molto consunto oltre che abraso e "consumato" soprattutto in prossimità dei bordi dei cretti a causa di precedenti interventi di foderatura e di pulitura eseguita con solventi non idonei.(fig.2)

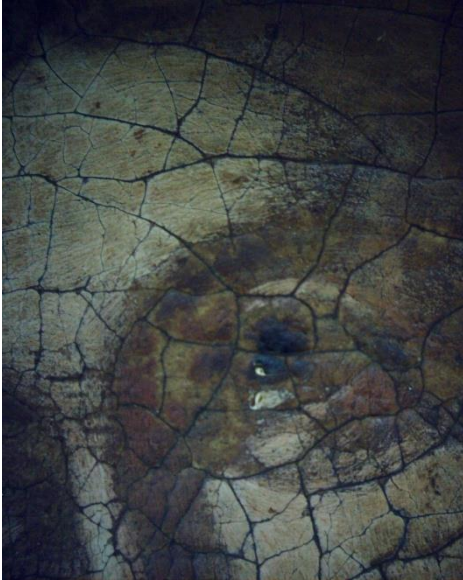
Fig.3

Quest'ultimo fenomeno interessa in particolare gli sfondi color ocra, nonché i volti della Madonna, di S.Giuseppe e dei putтини. E' evidente una alterazione strutturale del dipinto rappresentata da fessurazioni reticolari che, partendo dalla preparazione, interessano la pellicola pittorica (fig.3 foto in macro)

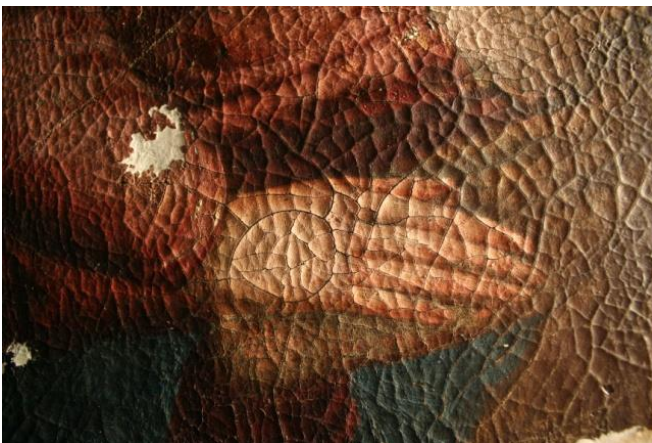
Fig.4

A tal proposito si possono distinguere diversi tipi di cretto sia di origine meccanica (diffuso su tutta la superficie con effetto a mosaico, concentrico) sia da essiccamento o da legante (con aspetto a conchiglia) (figg.4,5,6)

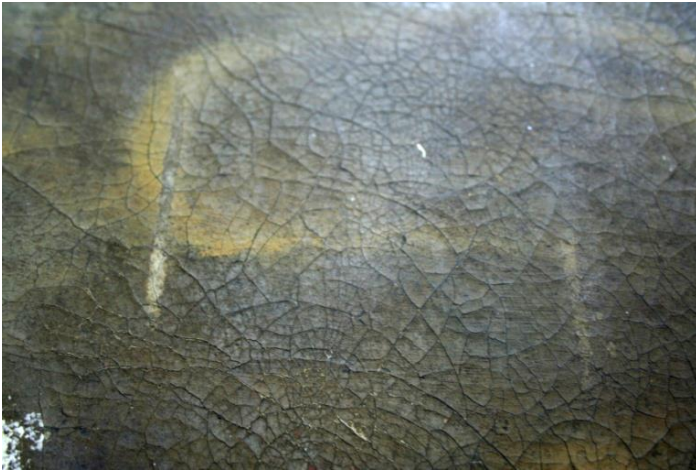
Fig.7 scoloriture di sostanze aggressive, craquelures a mosaico, alterazione della vernice con opalescenza

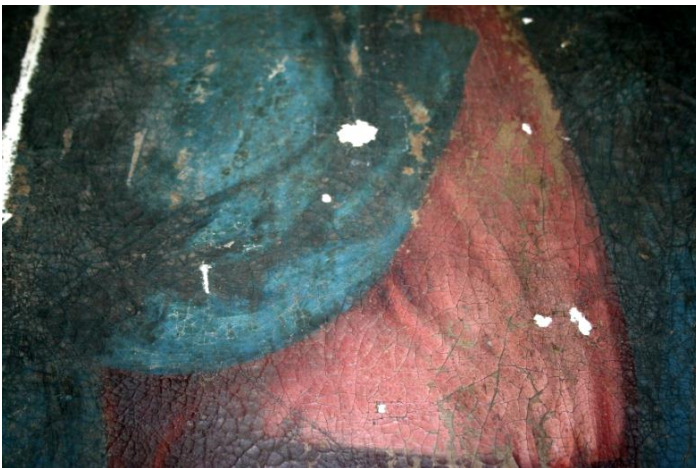
Fig.8 degrado degli strati pittorici dovuto a forti ossidazioni anche della vernici

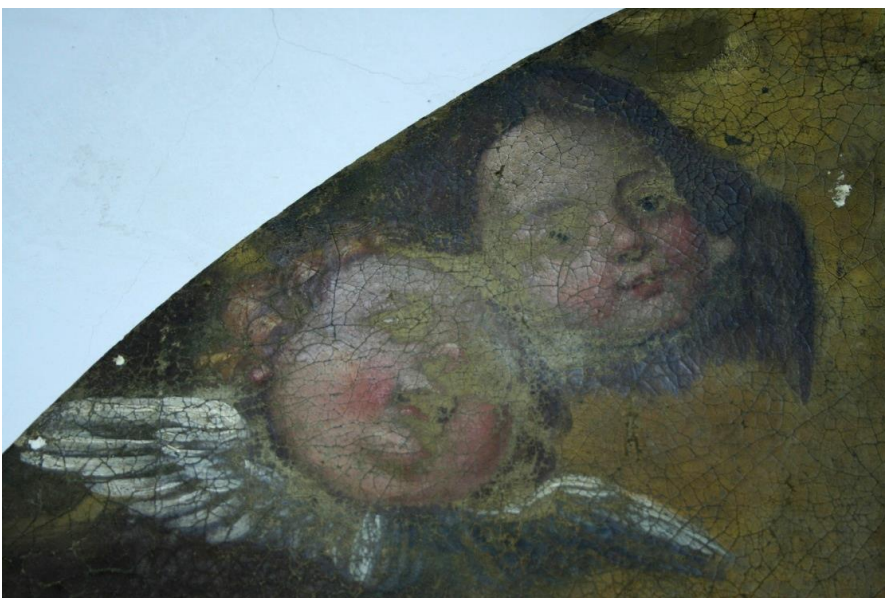
Fig9.consunzione del film pittorico

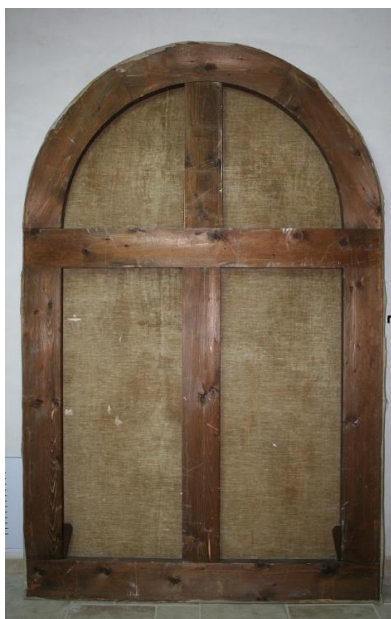
Fig.10 retro del dipinto. Telaio intero

Dopo un'attenta analisi mirata alla valutazione dello stato dell'opera, del telaio ed in particolare delle condizioni della foderatura eseguita in occasione di un precedente restauro, si è ritenuto di dover procedere, nell'ottica del minimo intervento e nel rispetto dell'opera stessa, alla sostituzione del telaio non originale inadeguato al giusto tensionamento del dipinto (fig.10-10 a)

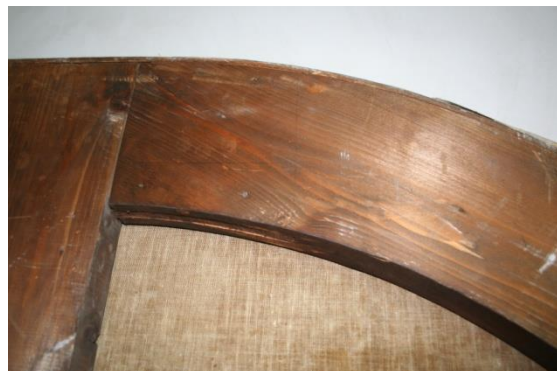
Fig 10a. particolare della parte superiore centinata

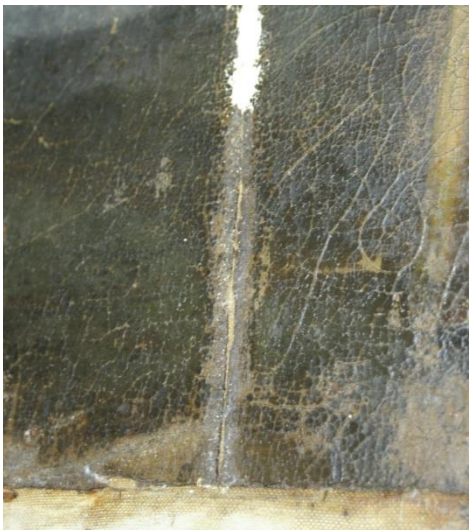
Fig.13a Asportazione dello stucco steso in corrispondenza della cucitura

dipinto. La pulitura è stata condotta con la finalità di recuperare tali rapporti cromatici e volumetrici secondo il modellato delle figurazioni. E' stato impiegato un gel rigido un'emulsione che rimanesse il più possibile in superficie al fine di evitare una eccessiva penetrazione del solvente attraverso i profondi cretti tenuto conto dello spessore e della consunzione dello strato pittorico. La rifinitura della pulitura è stata eseguita con ligroina per asportare eventuali residui. Inoltre con tamponcini imbevuti di acqua calda sono state eliminate e ridotte le stuccature debordanti e in alcune zone troppo rigide (fig.13a-13b).

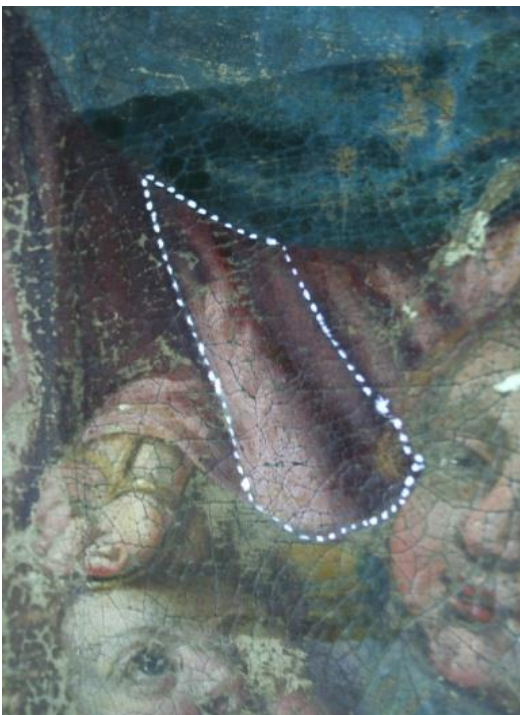
Fig.13b saggio di pulitura

Prima di procedere alla *pulitura* della superficie pittorica sono stati effettuati dei test di solubilizzazione della vernice apparsa disomogenea ed eseguiti saggi preliminari (fig.12) volti ad individuare i solventi più idonei alla rimozione dei materiali di deposito di varia natura.

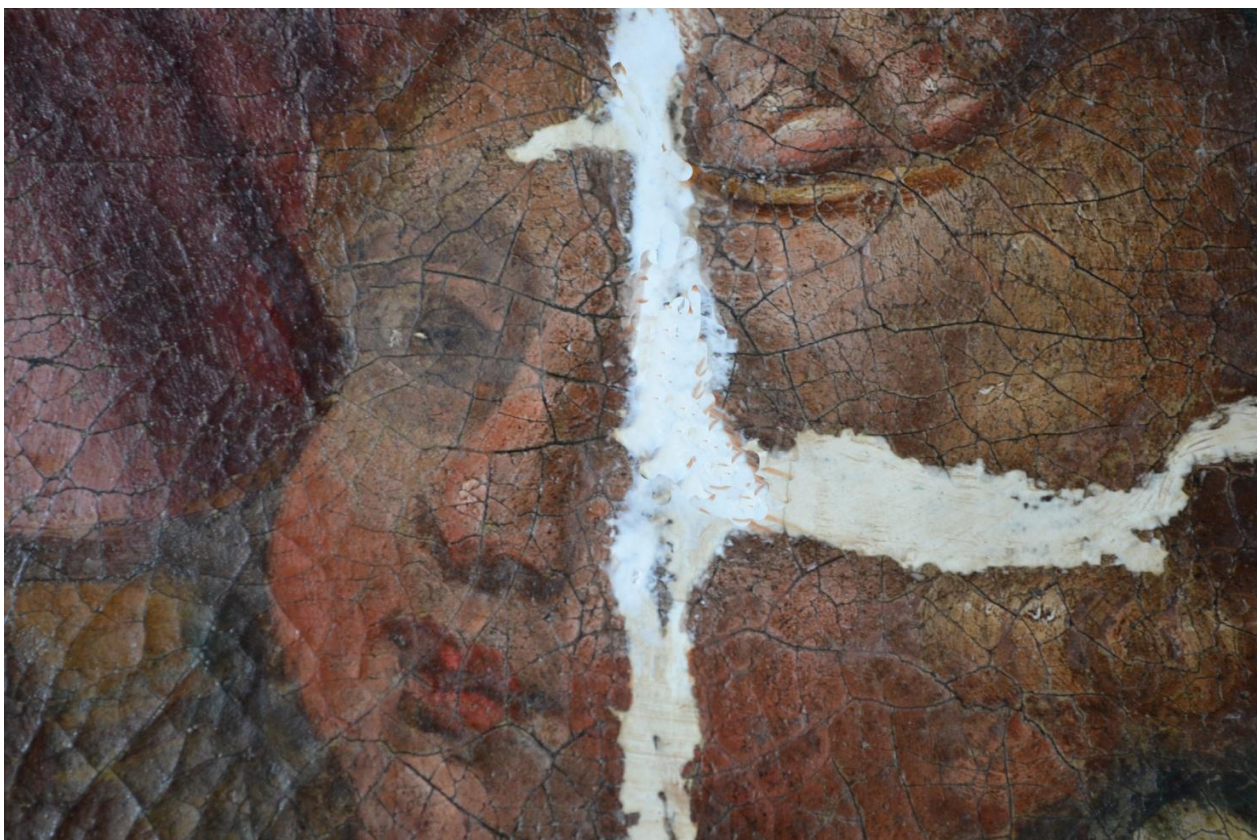
figg.14,15 fase della stuccatura

La *stuccatura* è consistita nel colmare le lacune con stucco a base di gesso di Bologna e colla di coniglio.(figg.14,15)

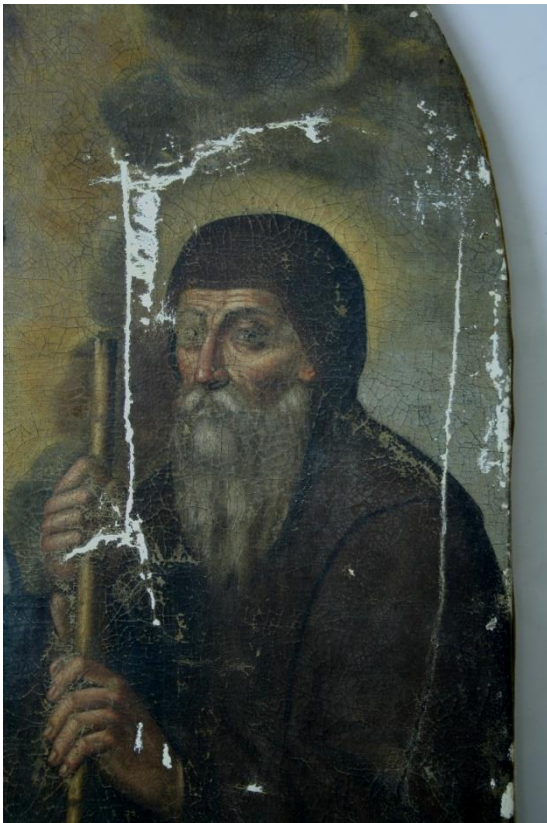
Fig.16 stuccatura

Dopo aver effettuato una verniciatura di sacrificio impiegando vernice a retoucher si è passato alla *livellatura dello stucco* eseguita con l'impiego del bisturi e della carta smeriglio parificando il livello a quello della pittura circostante, in modo da ricreare una uniformità materica della superficie.

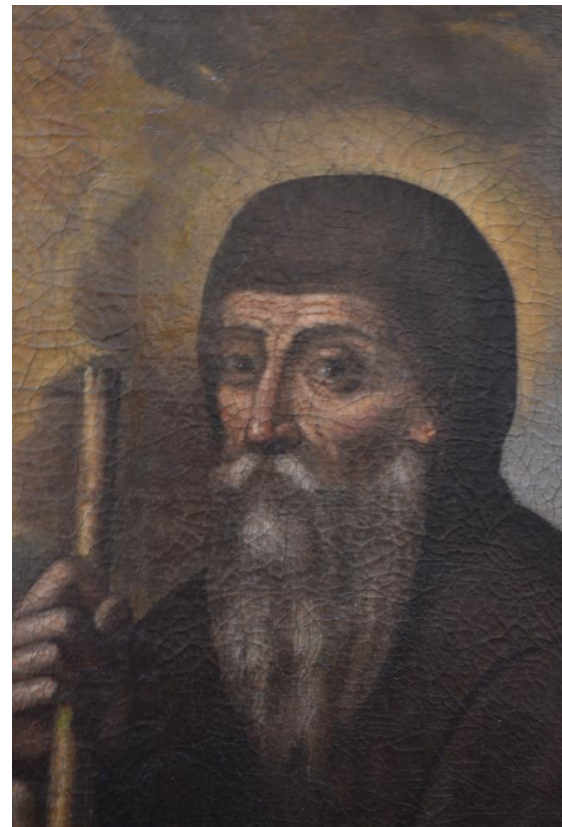
Fig.17 fase dell'integrazione pittorica

La *reintegrazione pittorica* è stata realizzata al fine di ricostituire l'unità e l'integrità dell'opera con il metodo della selezione cromatica, della velatura e della puntinatura impiegando inizialmente colori ad acquerello ed ultimando l'intervento con colori a vernice. Durante le fasi di ritocco sono state eseguite reiterate verniciature.
